Últimas intervenciones en la iglesia de Santa María de Llas, Cabrales

Javier Arbesú Fanjul
Arquitecto

RESUMEN

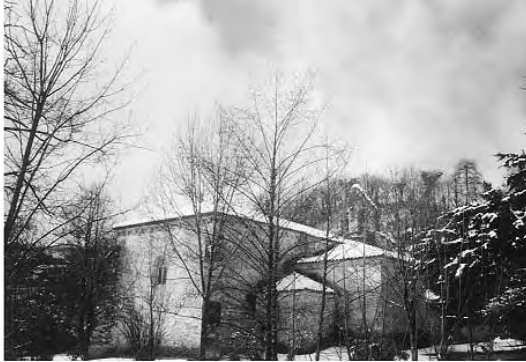
*Antecedentes.- Situación anterior; Vista Noreste
Foto: Pedro Fernández Gonzalo*

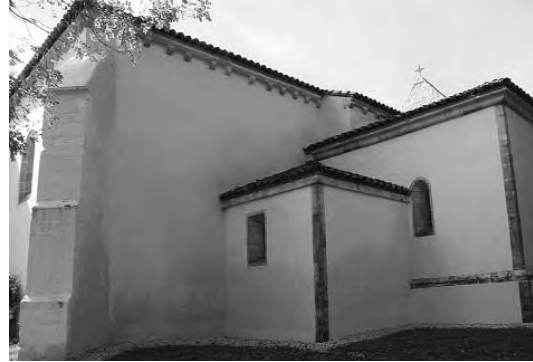
*Restauración.. Vista Noreste - Baptisterio
Foto: Javier Arbesú Fanjul*

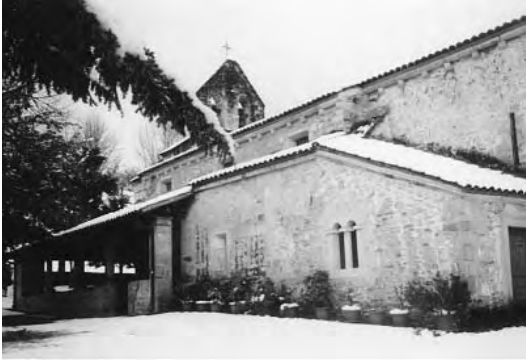
A.- Situación anterior; Vista Sur - Sacristía
Foto: Pedro Fernández Gonzalo

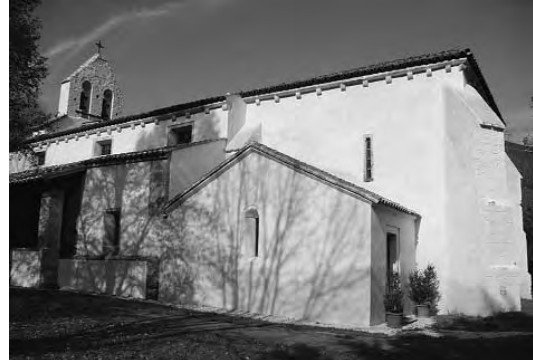
R.- Estado actual; Vista Sureste.
Foto: Javier Arbesú Fanjul

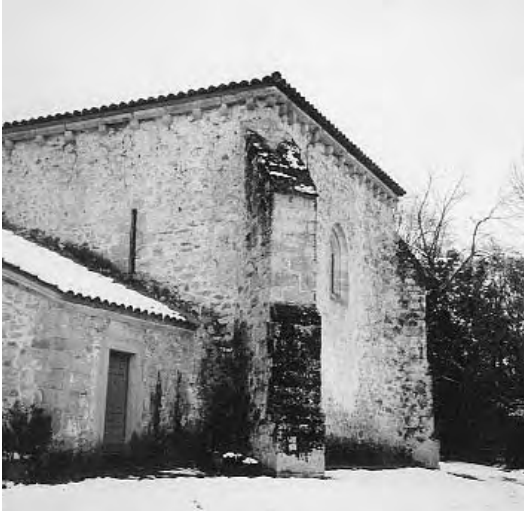
A.- Situación anterior; Cabecero y Sacristía
Foto: Pedro Fernández Gonzalo

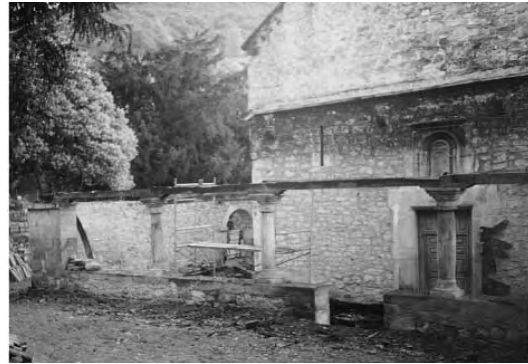
A.- Situación anterior; Restauración del Pórtico
Foto: Pedro Fernández Gonzalo

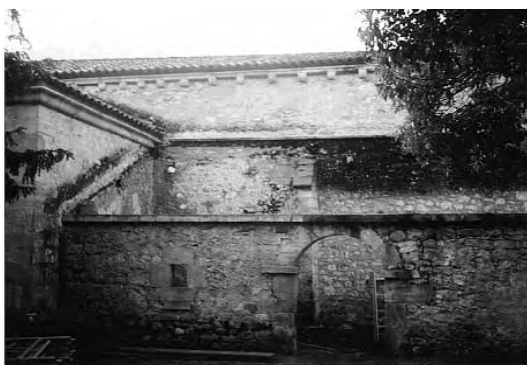
A.- Situación anterior; Osario y acceso Norte al Pórtico
Foto: Pedro Fernández Gonzalo

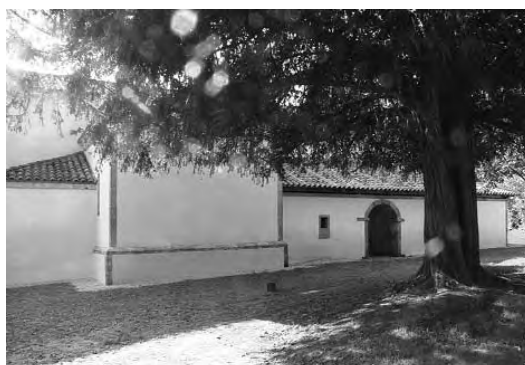
R.- Estado actual; Alzado Norte
Foto: Javier Arbesú Fanjul

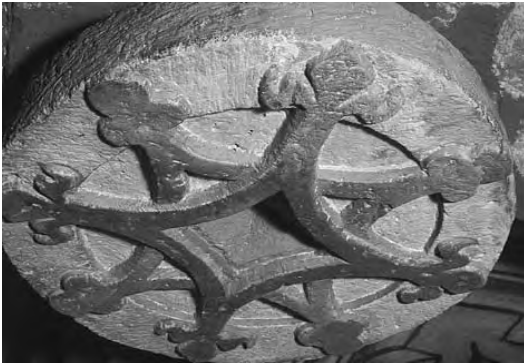
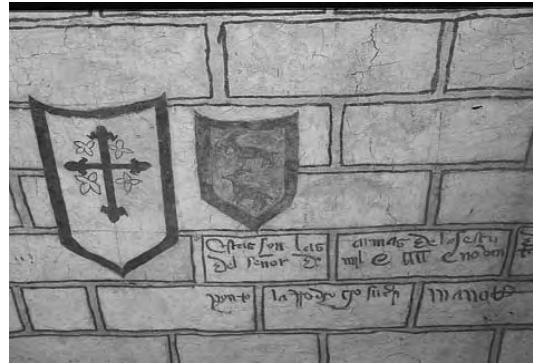
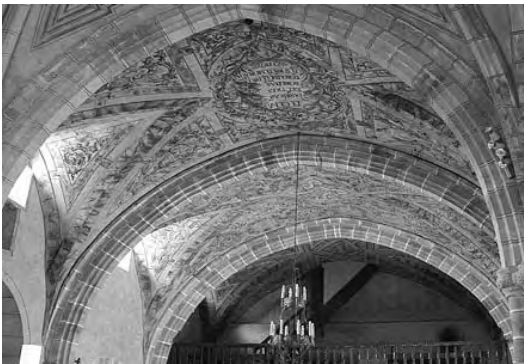
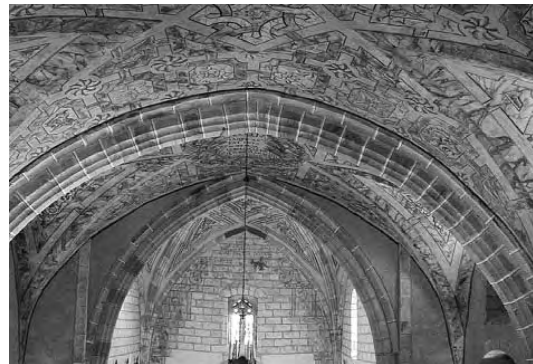
El mecanismo secular, alternativo y continuado de humectación y desecación, por infiltraciones a través de los paramentos y cubierta, ha ocasionado el cuarteado y la separación de las películas pictóricas con respecto al soporte o al repellido primitivo, en cada caso, y la relativa adhesión, según las zonas, al mortero subyacente. La estabilidad y resistencia de los pigmentos minerales y aglutinante utilizados, ha sido excepcional, manteniendo una resolución cromática muy elevada.

En todo caso el proceso de lixiviación ha producido la carbonatación excesiva de la película de color ante la acción reiterada de la humedad, ha substraído sales solubles del soporte y capas internas creando una capa cristalizada en superficie, a la vez de la des-

R.- Imágenes de las pinturas murales. Fotos: Jesús Puras Higuera

El proceso de tratamiento se limita a la consolidación del sustrato separado en determinadas zonas, en la bóveda de la cabecera, manteniendo todas las representaciones cromáticas superpuestas, aún las ocultas, y su adhesión al soporte y enfoscado en otras partes, así como en el resto de los paramentos y la nave. Se procede a la consolidación del repellido y enlucido original mediante impregnaciones y malta hidráulica inyectada, en mezcla con caliza molida. Las proporciones de esta solución han variado considerablemente según el tipo de desprendimientos a tratar, el estado de conservación interior de los estratos y las diferentes necesidades de aplicación, realizándose en varias fases, cada vez más concentradas, hasta conseguir estabilizar el sustrato pictórico.

La reintegración de las lagunas del revoco prístino y el estucado ocre interior se efectúa con cal grasa, arena de sílice, caliza y terracota molidas, con un tono más bajo que el pri-

mitivo. Tras la limpieza de la superficie pictórica, mecánica y química se procede a la reintegración pictórica por el método de tinta neutra a bajo tono, con pigmentos inorgánicos. Por último, y tras la reciente restitución del revestimiento ocre exterior se recupera la concepción original e integral del edificio, así como la protección externa y el color real de la arquitectura, en este caso de un valioso ejemplo de edificio religioso de Asturias.

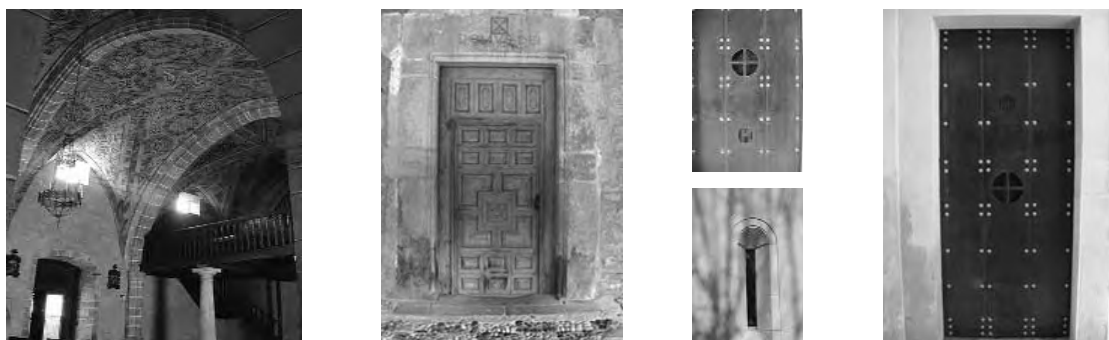
R.- Interior Coro y Sotacoro A.- Puerta principal-Oeste R.- Nueva Ventana y Nueva Puerta de la Sacristía
Fotos: Jesús Puras Higuera

Por último resaltar en este breve resumen de la actuación, la incorporación de puertas y cancelas de acero de nueva traza y resueltas en acero cortén. Se inspiran, estas piezas, en la atmósfera o en el ambiente general de lo edificado. Estos elementos se proyectan donde ya habían desaparecido las puertas originales o era imposible su restauración.
